## THÈSE

Spécialité : **Géographie**

## Correr entre los escombros - Courir entre les débris

**La mobilité individuelle en période de crise  
sismique: facteur d'exposition humaine dans le  
cas du séisme de Lorca (Espagne 2011)**

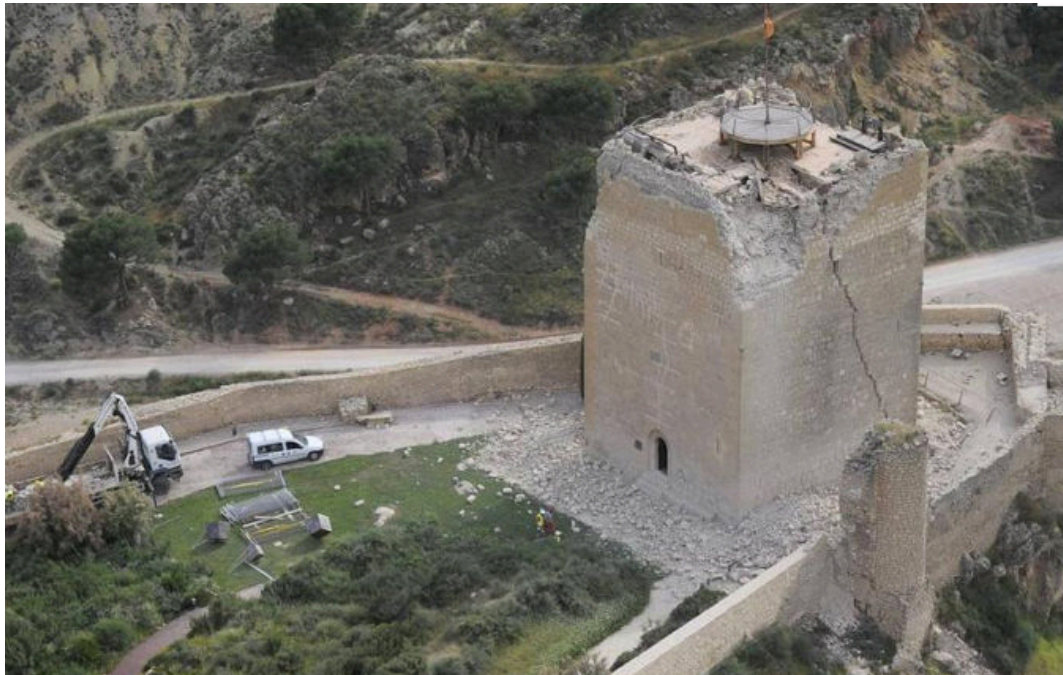
Figure 21. Image aérienne de la tour du château de Lorca qui a souffert d'importants dégâts, notamment dans les coins supérieurs. Source : El País.

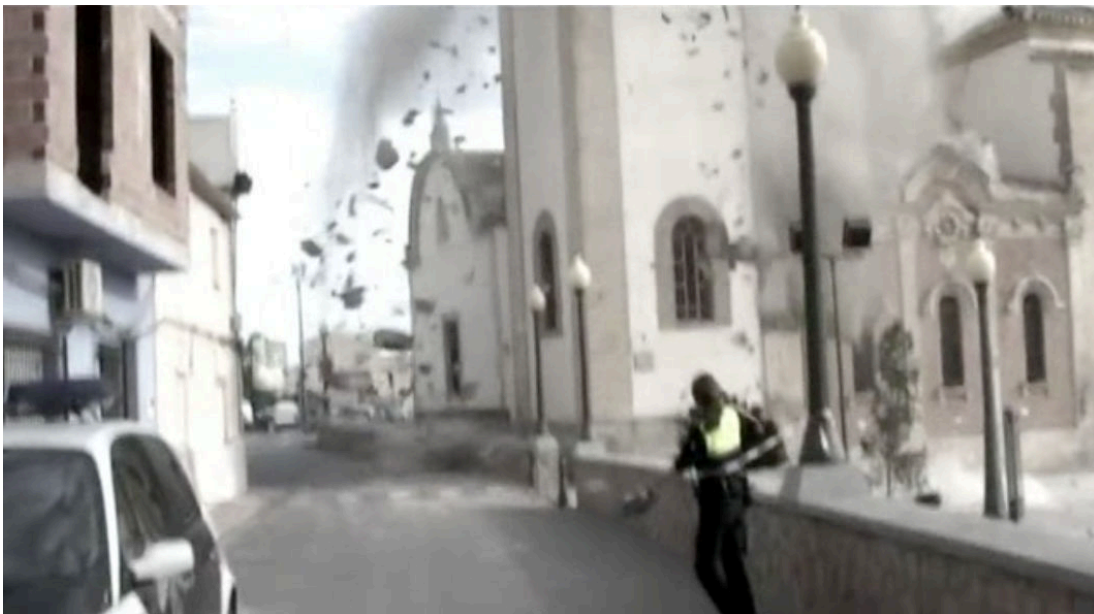
Figure 25. Chute en direct du niveau supérieur d'un clocher pendant une émission télévisée. Une importante quantité de débris sont propulsés sur la voie publique. Source : TheAnthonyo92 .noticias .

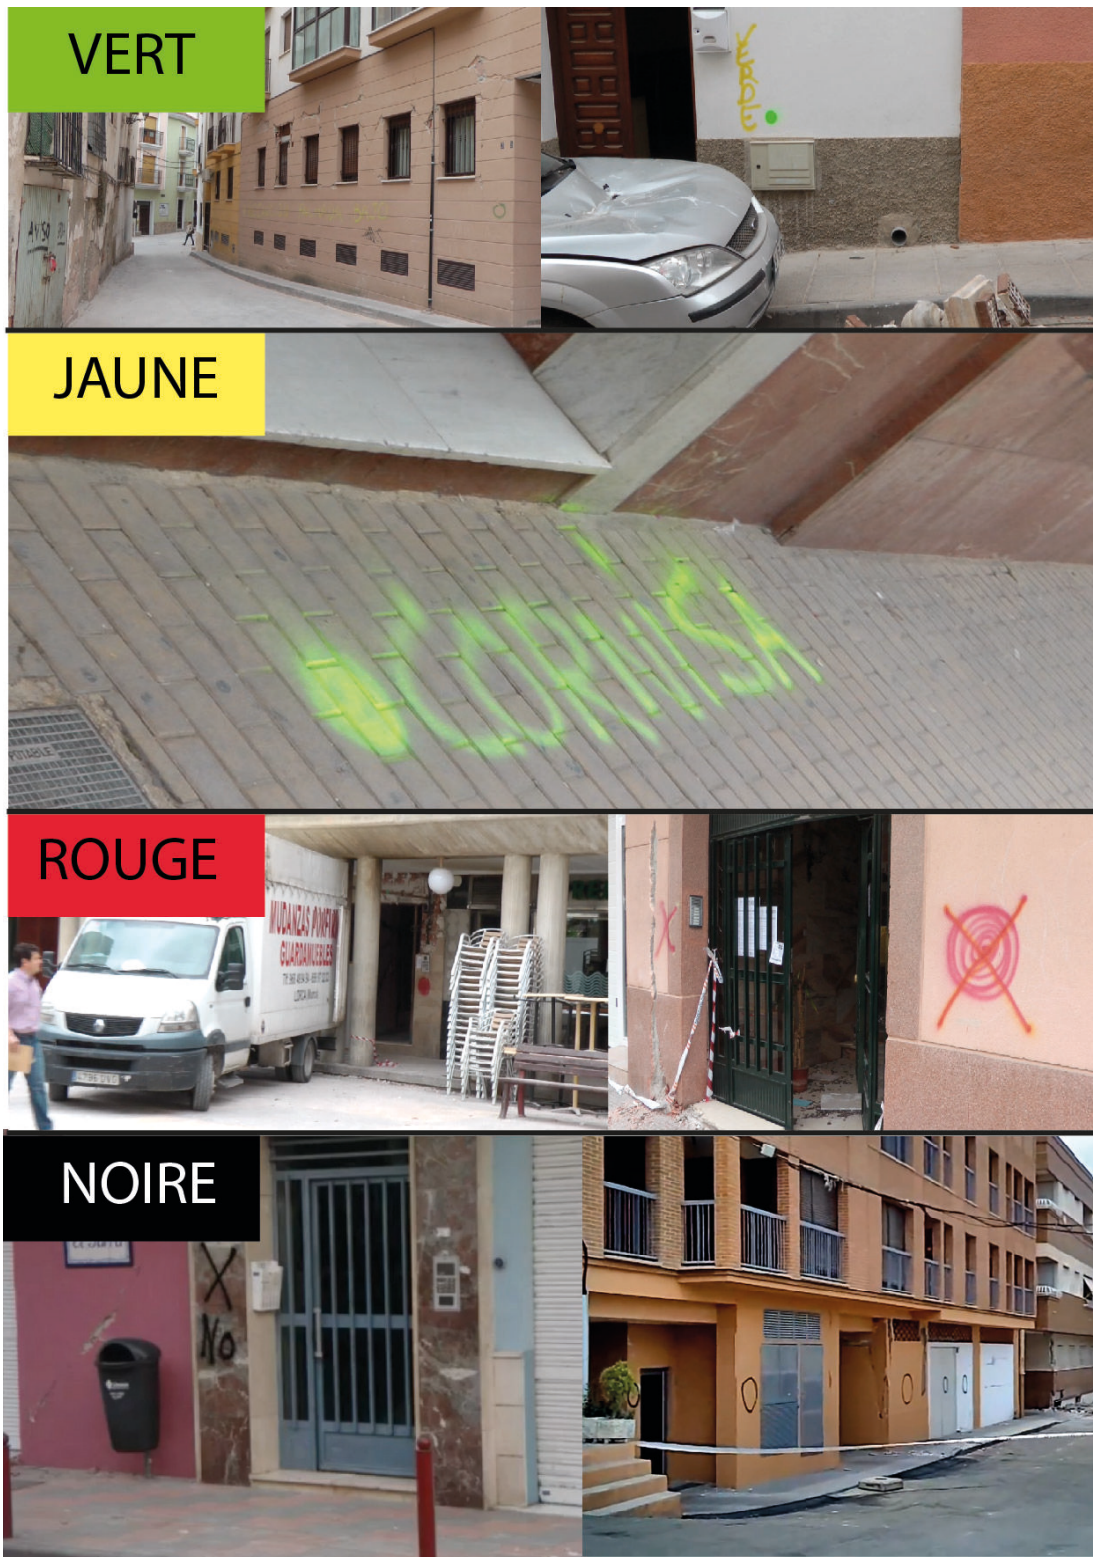
Figure 26. Exemple d'étiquetage vert, jaune, rouge et noir sur les bâtiments de Lorca. Pour l'exemple du bâtiment en jaune, il est aussi indiqué que la corniche est en équilibre et peut tomber. Auteur : Marc Bertran Rojo

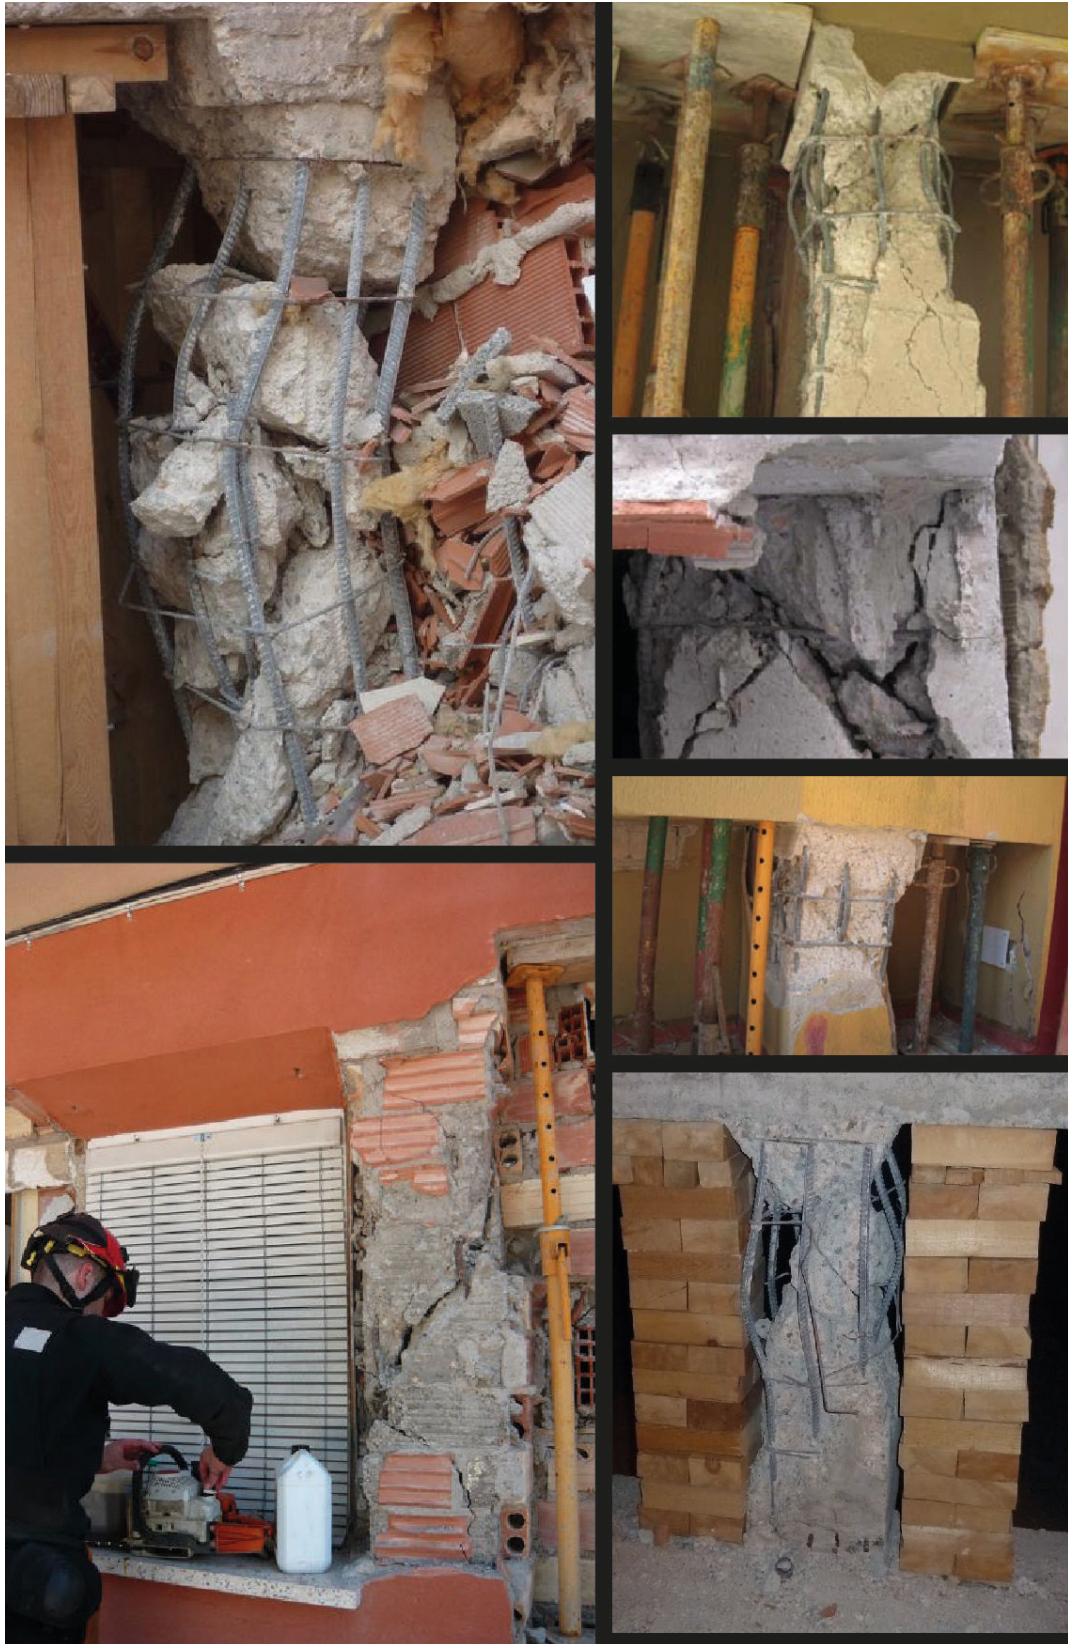
Figure 28. Exemples de dommages sur des piliers. Auteurs : Patrick Murphy et Adrian Tomas Alarcon.

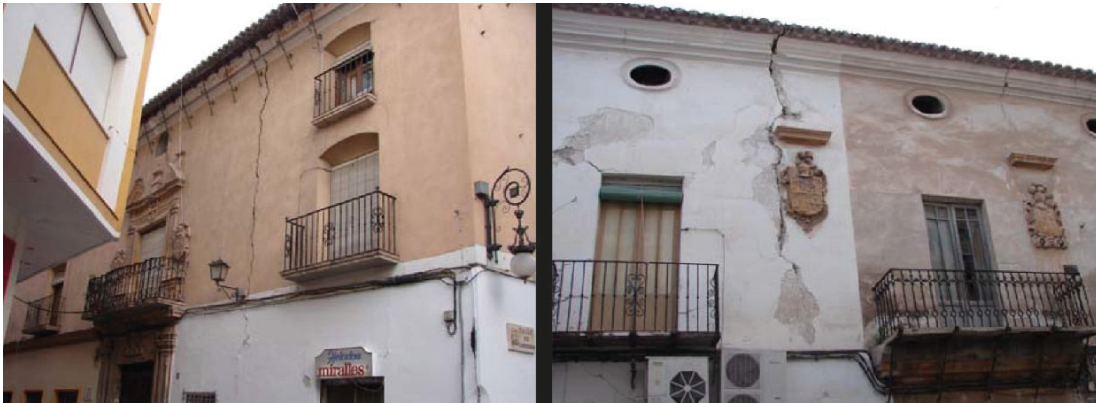
Figure 29. A gauche, bâtiment de trois étages de 1800. A droite, bâtiment de 1910 avec le même type de fissure verticale (J. Perez Mueles).

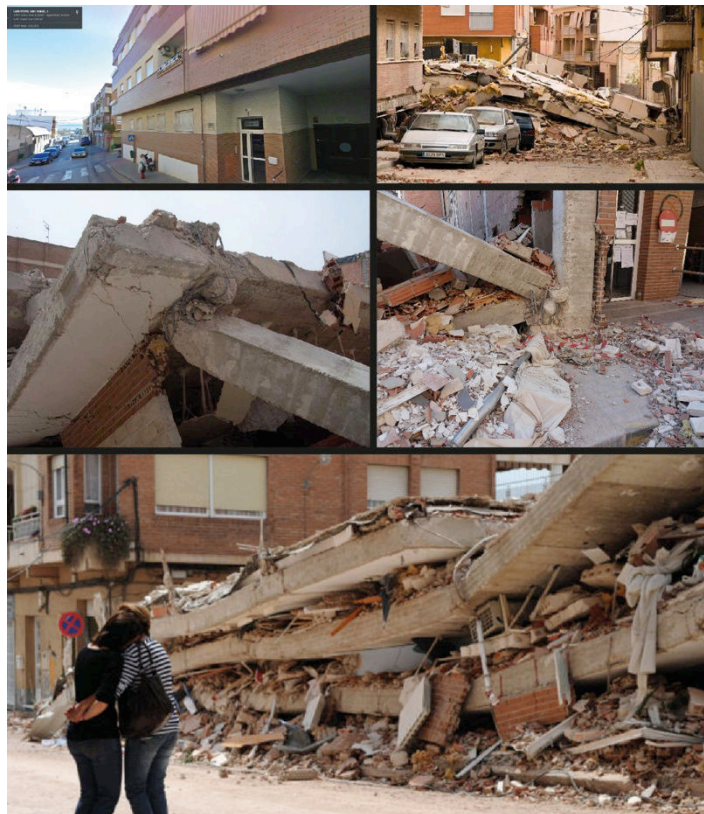
Figure 30. Images du seul bâtiment que s'est effondré. En haut à gauche, une image extraite de Google Maps montre le bâtiment avant le séisme ; les autres montrent les dégâts après la secousse. Sources : *Libertad digital*, *la Vanguardia*, *Itesia*.

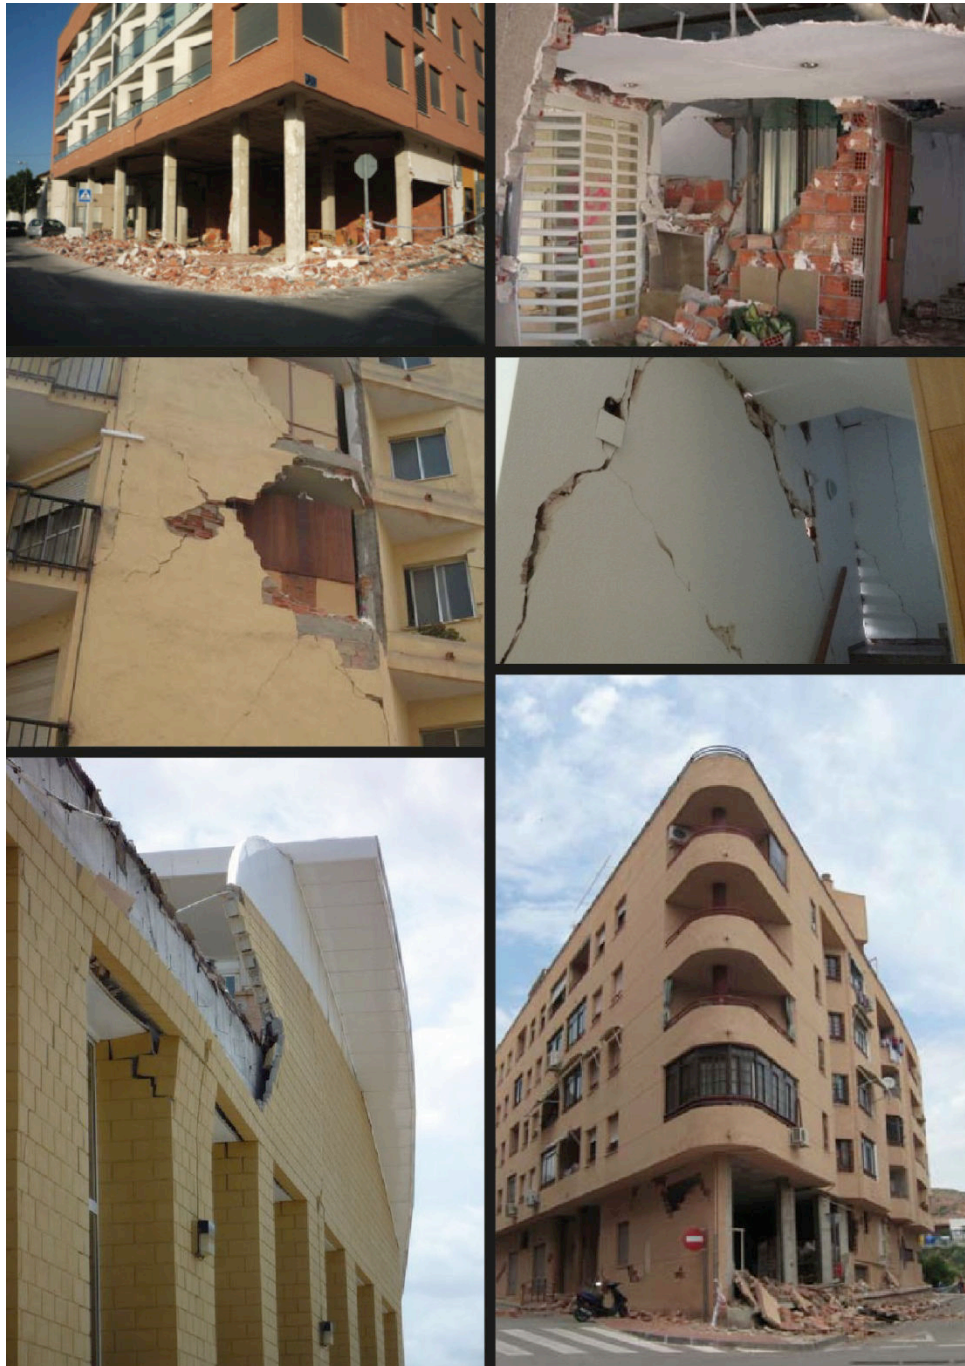
Figure 31. Exemples de dommages non structuraux. Nous pouvons en trouver à différentes hauteurs, à l'intérieur ou à l'extérieur des bâtiments (M. Feriche).

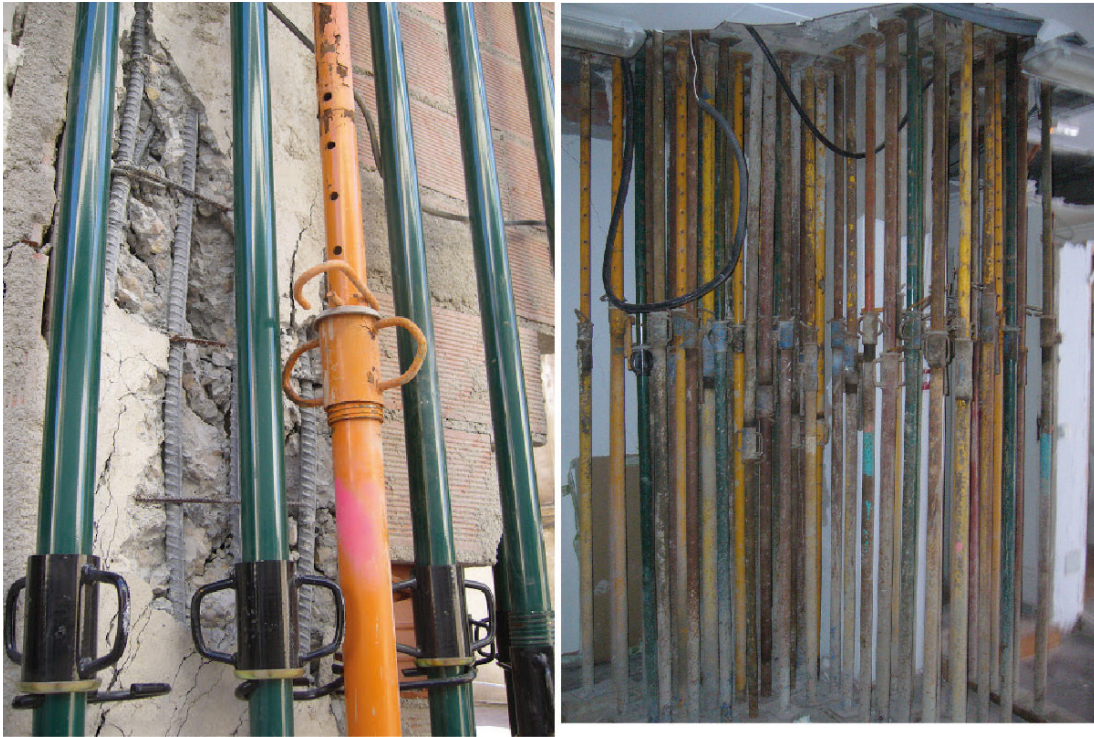
Figure 45. Exemples de réparations avec étais. Auteur des photos : Adrian Thomas Alarcon.

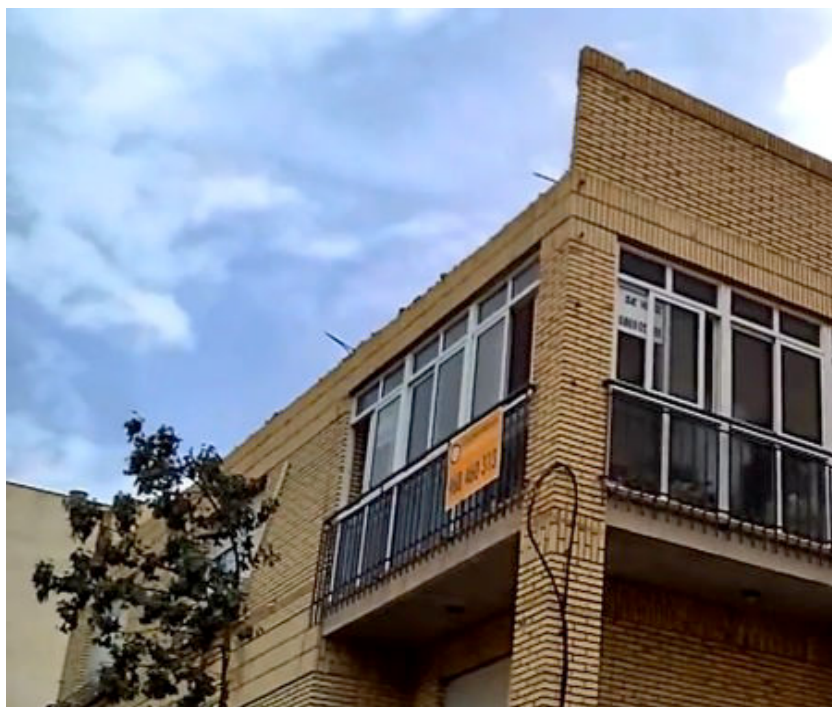
Figure 51. La corniche est complètement tombée sur la voie publique (Source : *El Periodico de Hoy*).

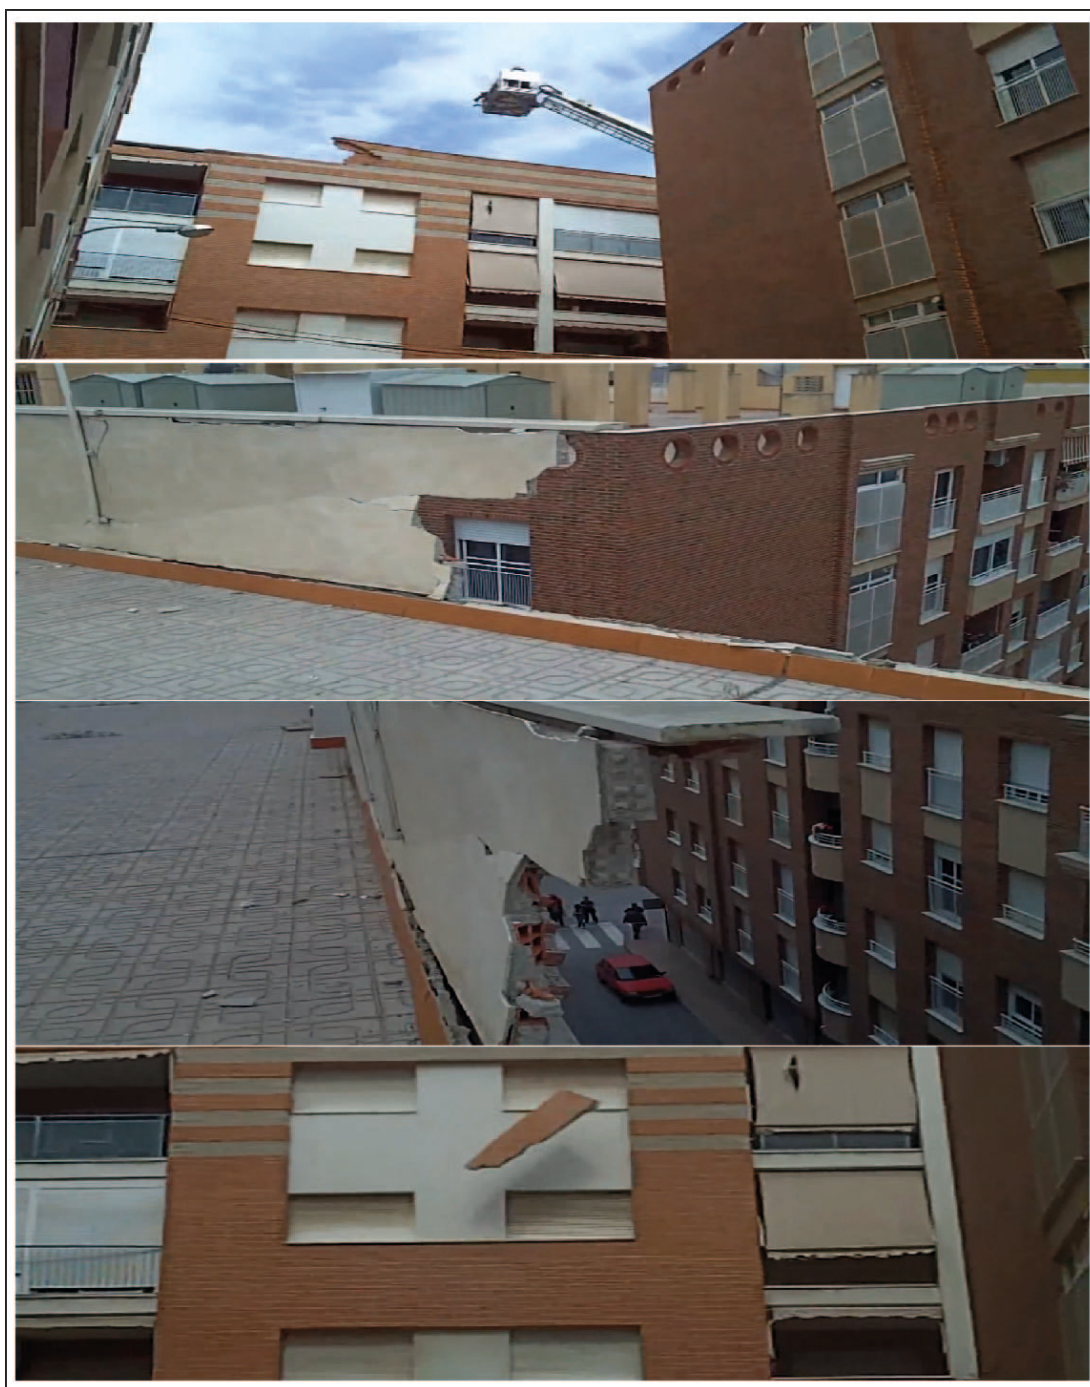
Figure 52. Exemple d'une corniche en équilibre, extrait d'une vidéo filmée le 12 mai, lendemain de la secousse, et postée sur le canal You Tube (*Noticias de hoy*)(*Terremoto en Lorca en HD*). Les pompiers font tomber la corniche juste avec un petit coup de pied. Source : *El Periodico de Hoy*.

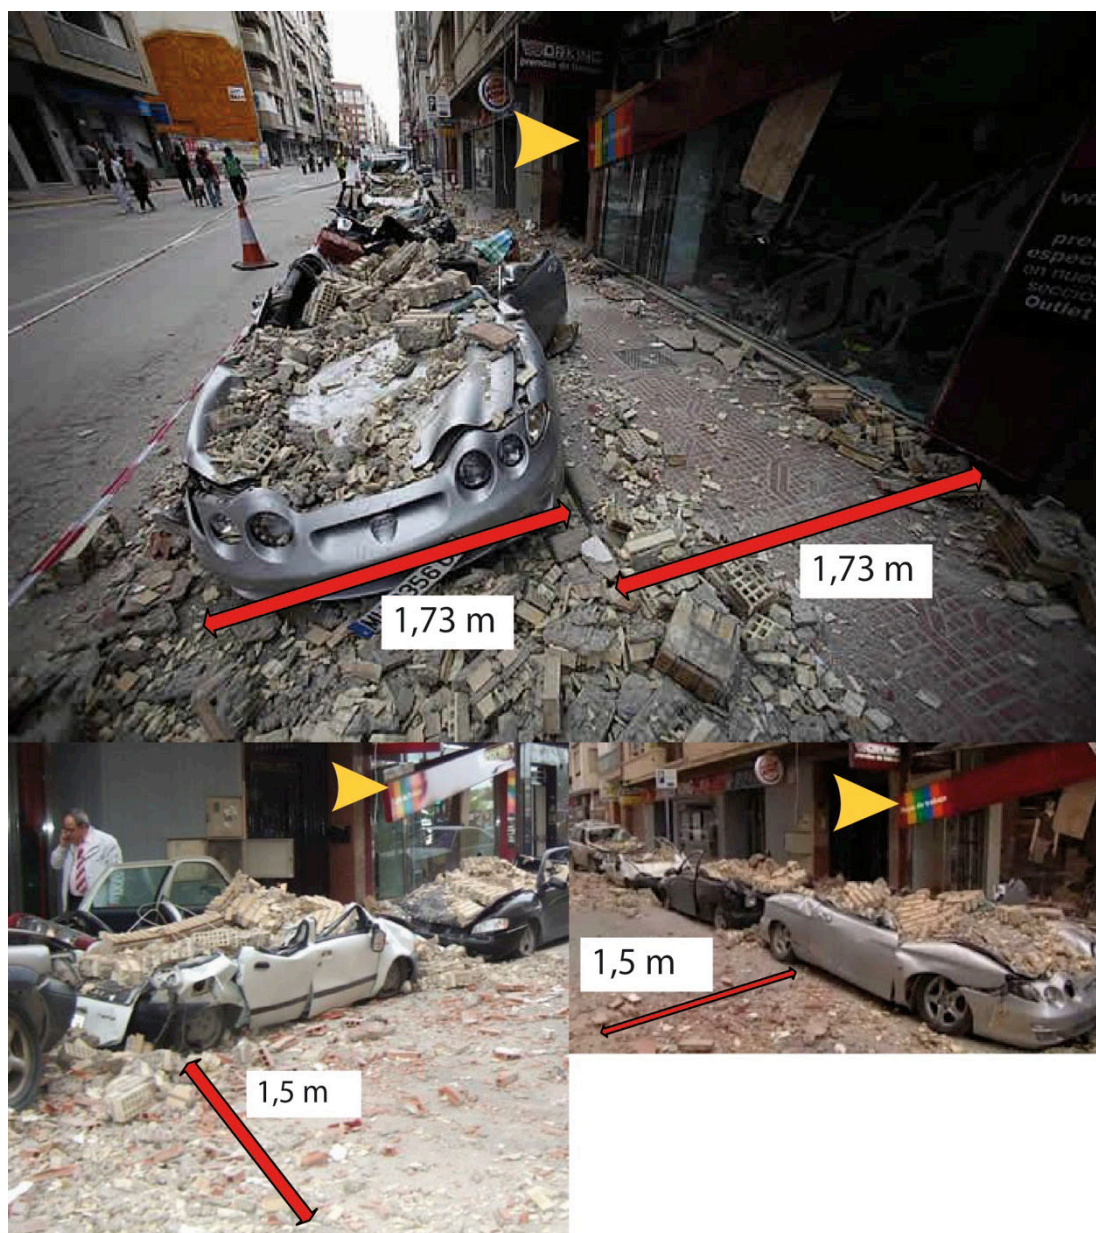
Figure 57. Exemple de mesure de la distance maximale d'impact. La flèche jaune nous donne un point de repère commun aux trois photos. Auteurs des photos : haut (REUTERS), gauche (La Verdad), droite (Luis Campoy).

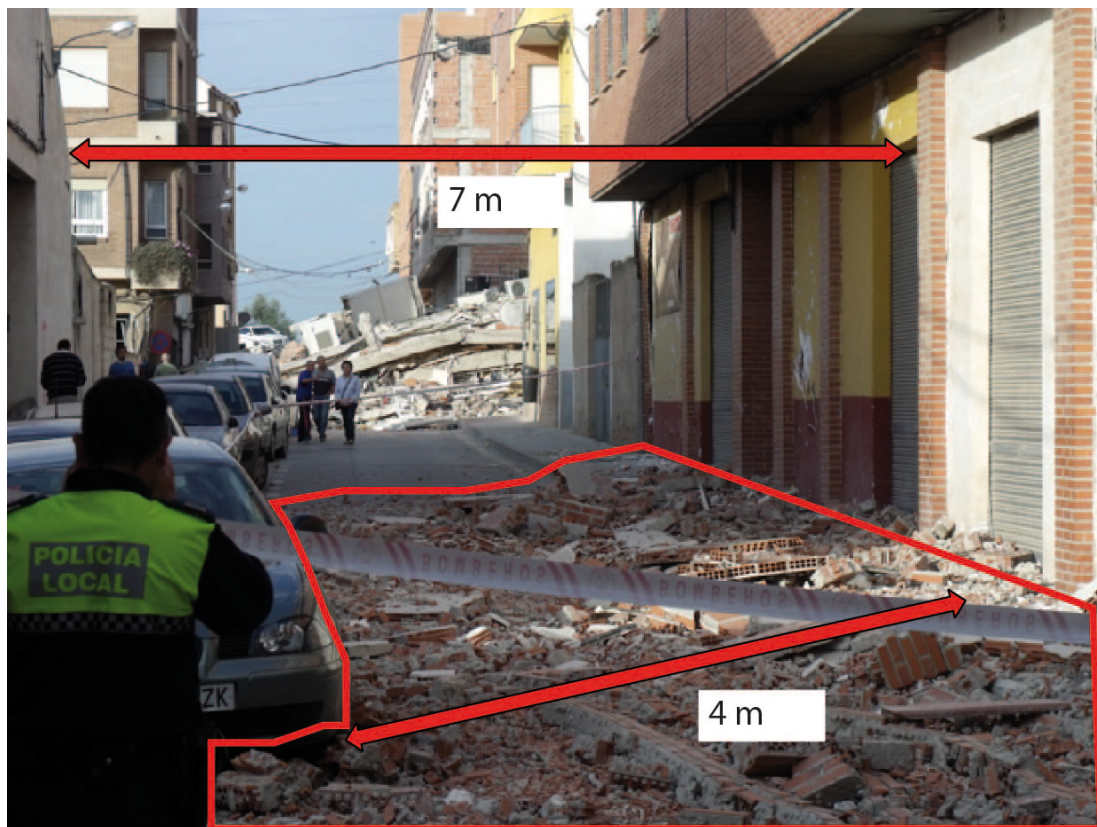
Figure 58. Exemple du calcul de la distance maximale d'impact. Auteur de la photo : La Verdad.

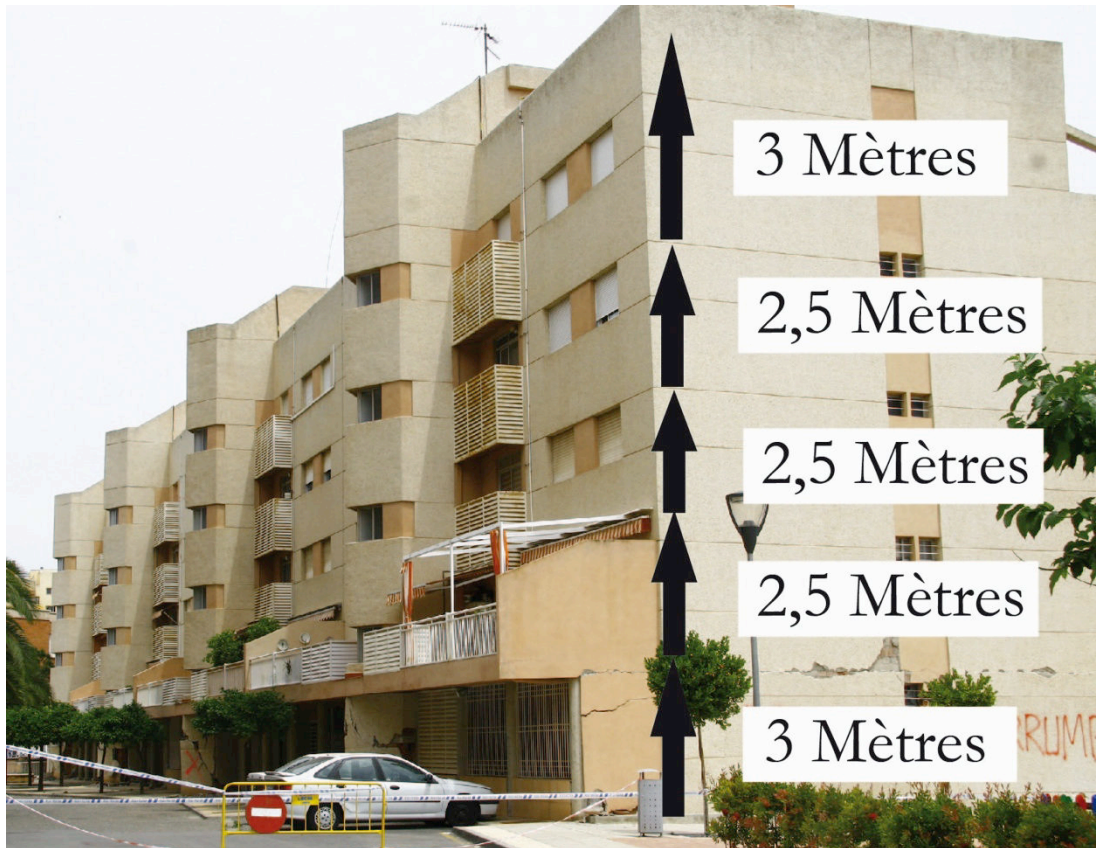
Figure 60. Exemple de calcul de hauteur de bâtiment. La hauteur totale du bâtiment de 4 étages est de 13,5 mètres. Auteur de la photo : Manuel Martin (18/04/2011).
